Kartierung auf das Vorhandensein geschützter Tierarten
(Fledermäuse, Amphibien, Reptilien) in der ehemaligen
Kleingartenanlage mit Bungalows vor dem endgültigen
Gebäuderückbau und der endgültigen Flächenberäumung

für die Realisierung von „Skanlux Ferienhäusern zwischen
Eichenallee und Ivenacker See“ in der Gemeinde Ivenack im
Rahmen des B-Plans Nr. 4

Stand: 16. November 2024

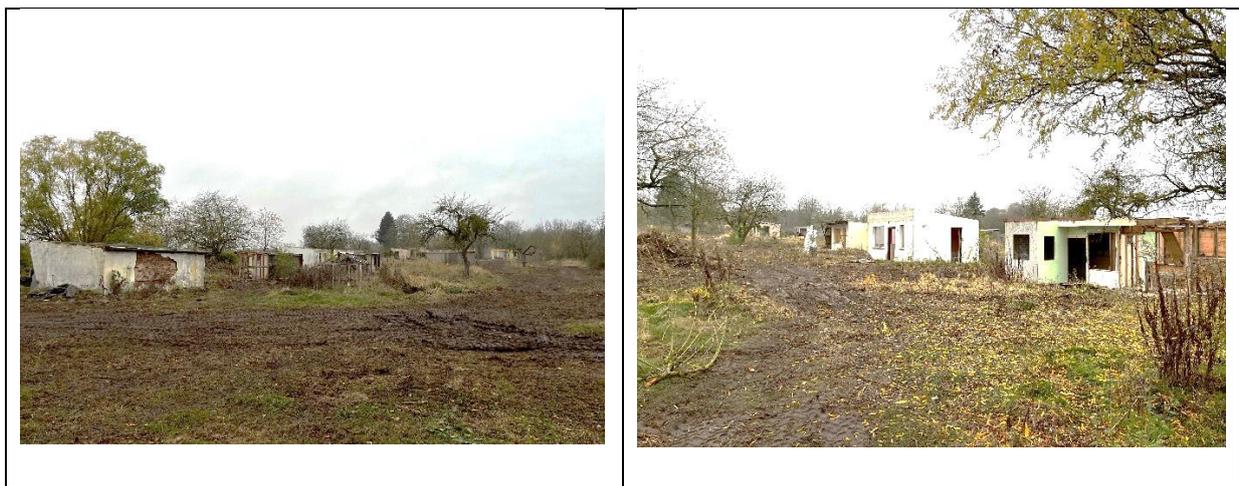
Aus Abb. 2 ist die Gesamtsituation des Baufeldes gut ersichtlich. Die Gartenlauben wurden teilrückgebaut, Sträucher wurden bereits teilweise zurückgeschnitten und die Äste aufgestapelt.

Abbildung 2: repräsentative Ansichten der teilrückgebauten Gartenlauben und der teilberäumten Kleingartenanlage, PfaU GmbH 12.11.24

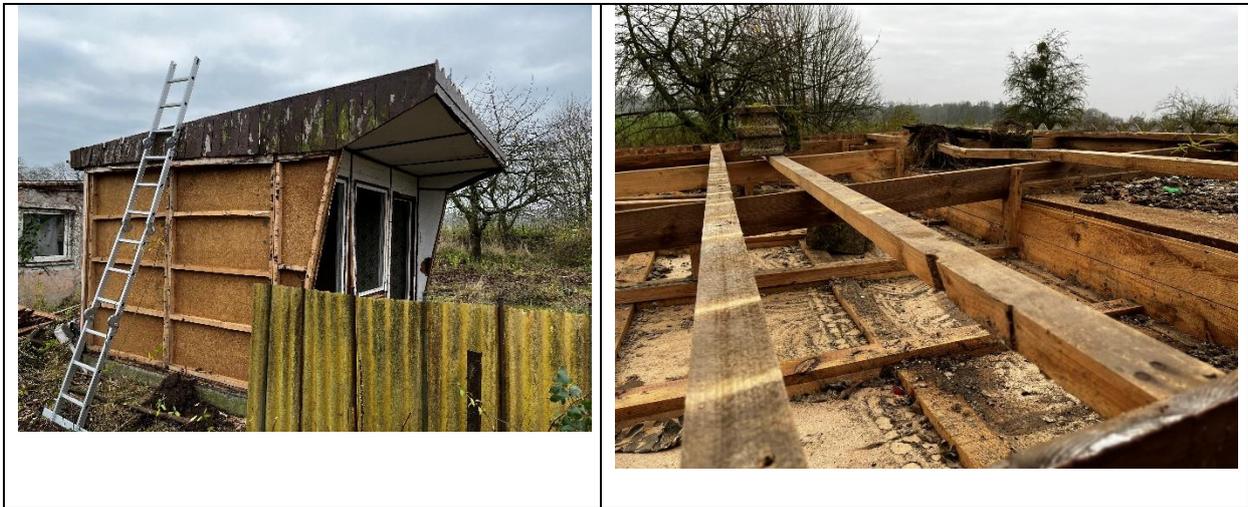
So wie aus Abb. 3 ersichtlich, wurden die meisten Bungalows und überhaupt Gebäude vorgefunden. Die Deckschale war jeweils schon abgenommen. So wären vorhandene Fledermäuse nicht verletzt worden und sind die Gebäude unbrauchbar für eine Verwendung als Übergangsquartier gemacht worden.

Abbildung 3: Gartenlaube mit entfernter äußerer bzw. oberer Schale, PfaU GmbH 12.11.24

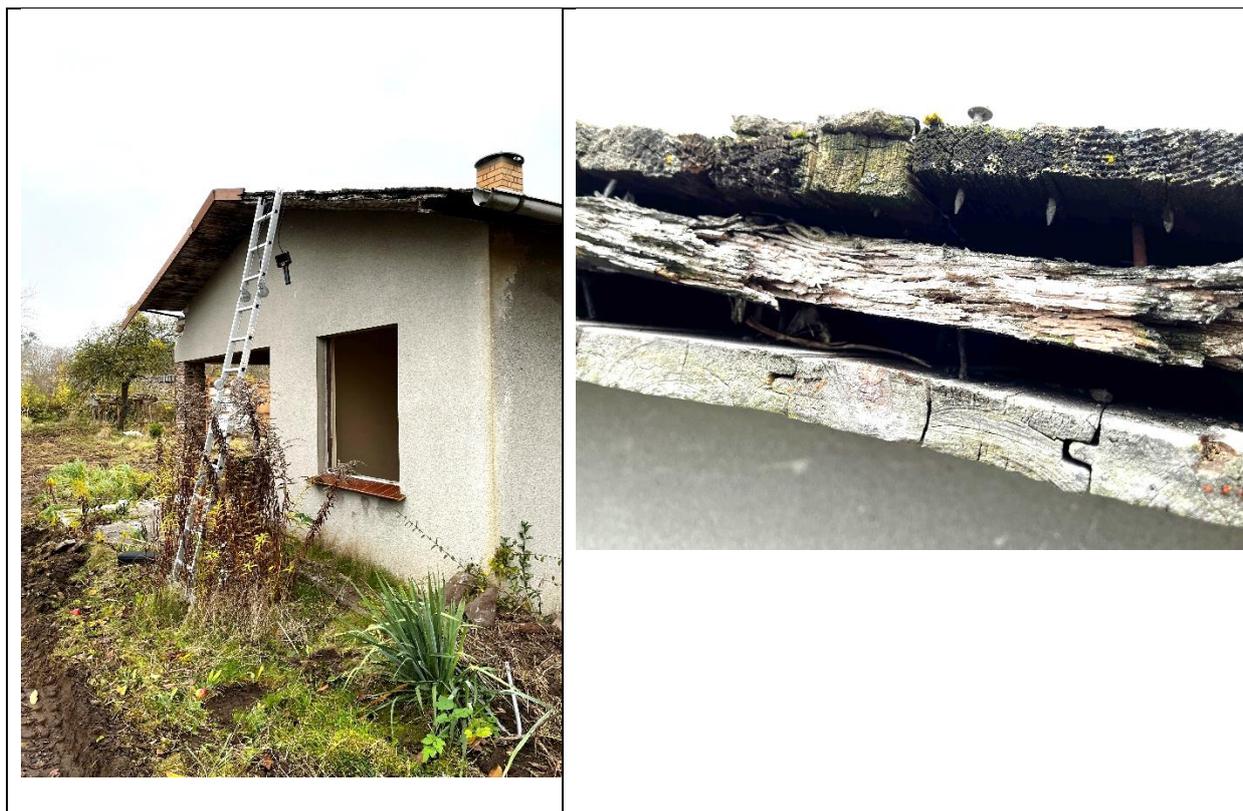
Aus den Abb. 4 und 5 sind Gartenlauben ersichtlich, wo das Dach ganz oder teilweise noch draufgelassen wurde. Das Dach selbst wies jeweils ersichtlich keinen von außen zugänglichen Hohlraum auf, jedoch waren außen offene Längsspalten vorhanden, die als Sommer- und Übergangsquartier für Fledermäuse geeignet wären. Dort wurde mit dem Endoskop, ohne Geräte und mit dem Handscheinwerfer nach Fledermäusen, Kotpillen und Kotspritzern geguckt ohne Befund. Auch die Innenräume wurden nach Fledermäusen und Kotpillen abgesucht ohne Befund.

Abbildung 4: Gartenlaube, wo sich die obere Dachschale nicht so entfernen ließ, dass nicht die gesamte Dachkonstruktion zerstört worden wäre, PfaU GmbH 12.11.24

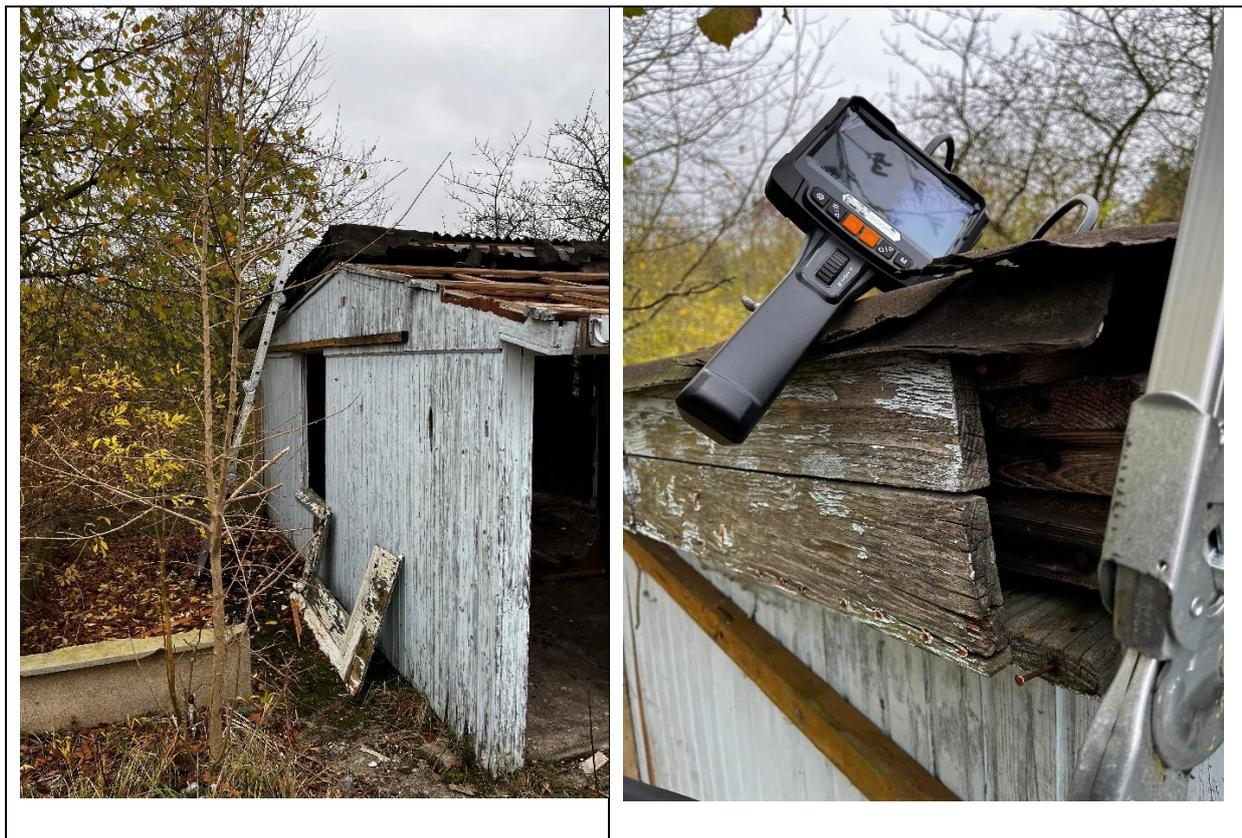
Abbildung 5: Gartenlaube, wo sich die eine Hälfte der oberne Dachschale nicht so entfernen ließ, dass die gesamte Dachkonstruktion zerstört worden wäre, PfaU GmbH 12.11.24

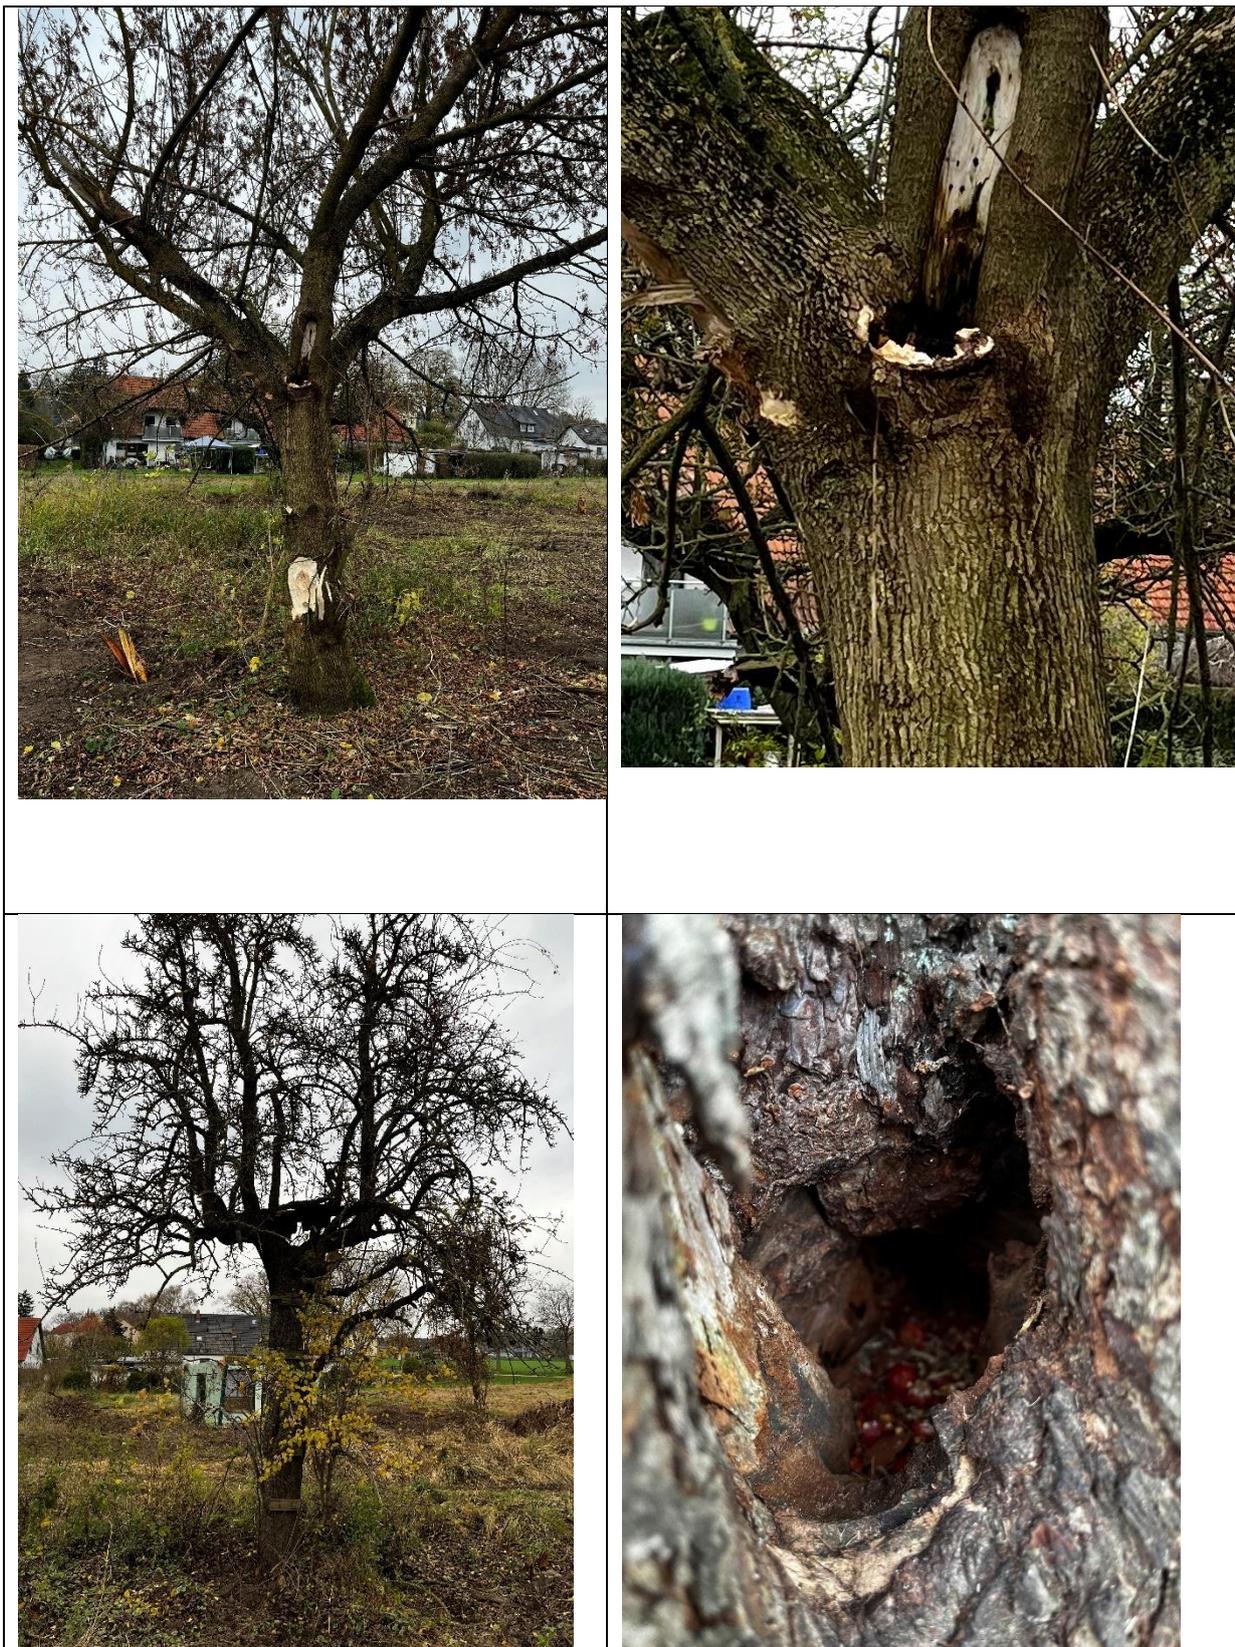
Für die Bäume trifft das gleiche zu. Der Durchmesser der Bäume übertraf 50 cm nicht. In 5 Bäumen wurden Höhlen festgestellt (vgl. Abb. 6). Die Endoskopie oder Beschau mit dem Handscheinwerfer ergab weder Besatz noch Kotpillen noch Kotsuren.

Abbildung 6: Beispiele alte Bäume, die auf Strukturen für Fledermäuse (Höhlen, Borkenschollen, Risse) untersucht wurden, jeweils links Gesamtbaum und rechts die größte Höhle, PfaU GmbH 16.11.24

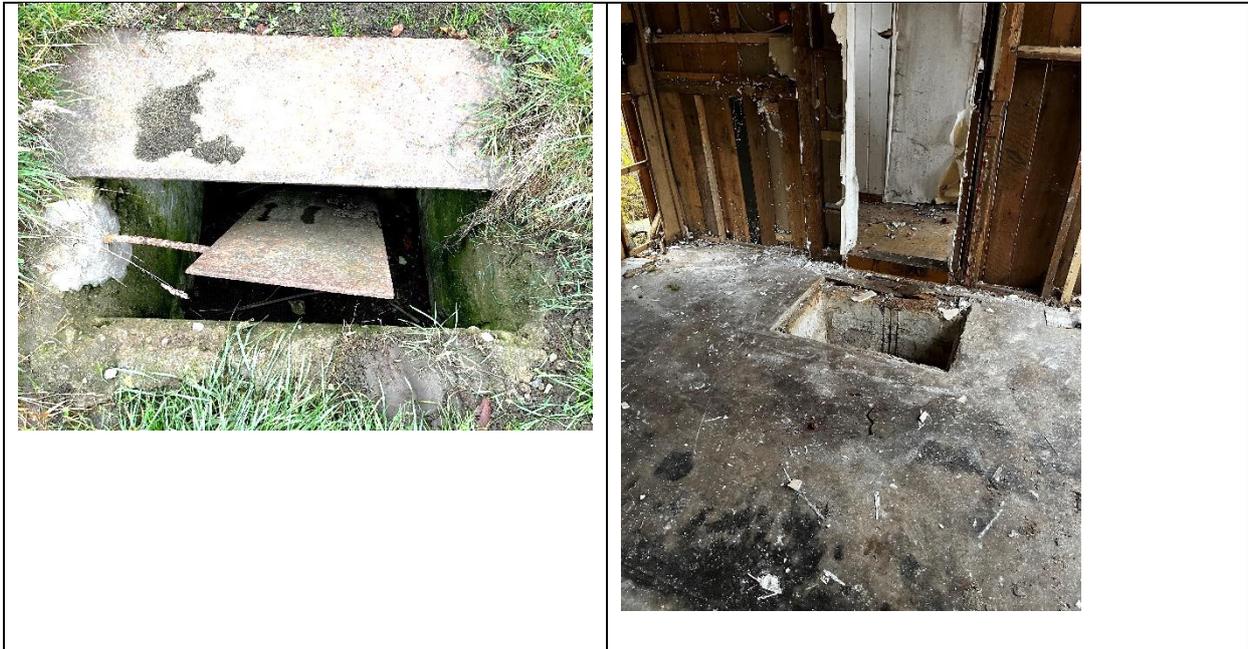
Amphibien und Reptilien wurden unter Haufen, Platten und in den Schächten nicht festgestellt. Bei den Schächten (siehe Abb. 7) handelt es sich um keine frostsicheren Winterquartiere. Die Schächte wurden mit einem Brett versehen oder verschlossen.

Abbildung 7: Schächte an Gartenlauben, die Amphibien- und Reptilienfallen darstellen können,
PfaU GmbH 12.11.24
